Boletín de Estudios Geográficos

RICARDO G. CAPITANELLI

CAUSAS DE LA DESTRUCCION DEL DIQUE FRIAS Y BASES PARA NUEVOS SISTEMAS DE DEFENSAS °

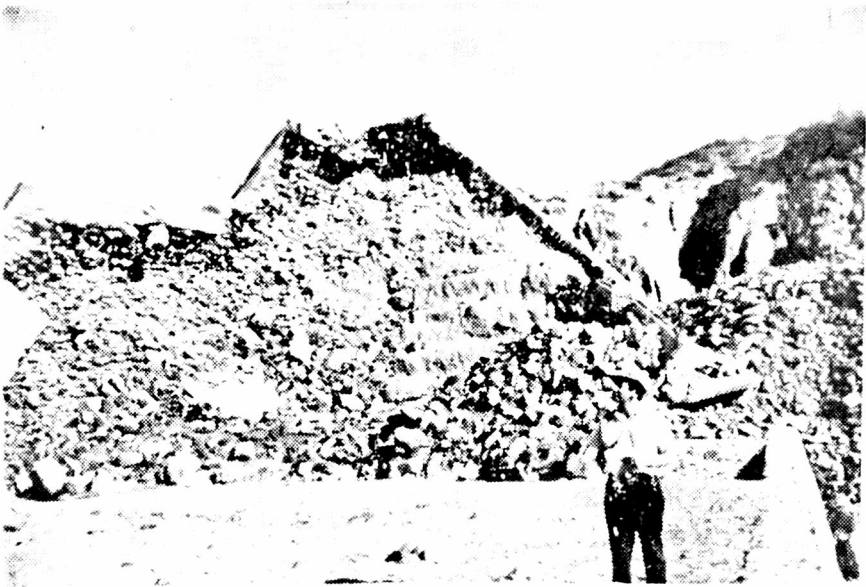
Fot. 2 — Detalle que ilustra la naturaleza del muro de contención y sus proporciones.

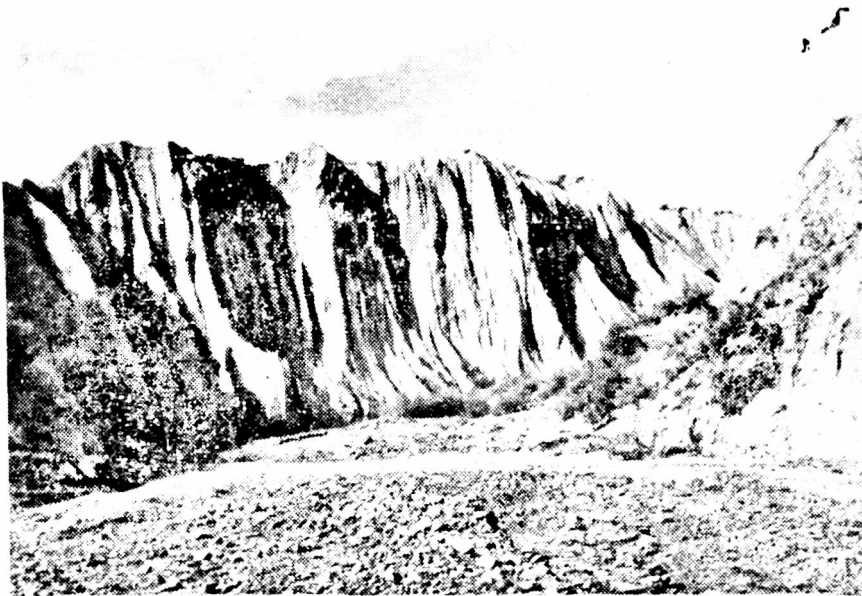
Fot. 4 — Conglomerados de Mogotes. Material de este tipo, medianamente cementado, forma parte de la margen derecha del cauce y sirvió para fundación del dique.

ción. El empotramiento en estos materiales es una de las causas de debilidad de los diques actuales (Fot. 1 y 4).

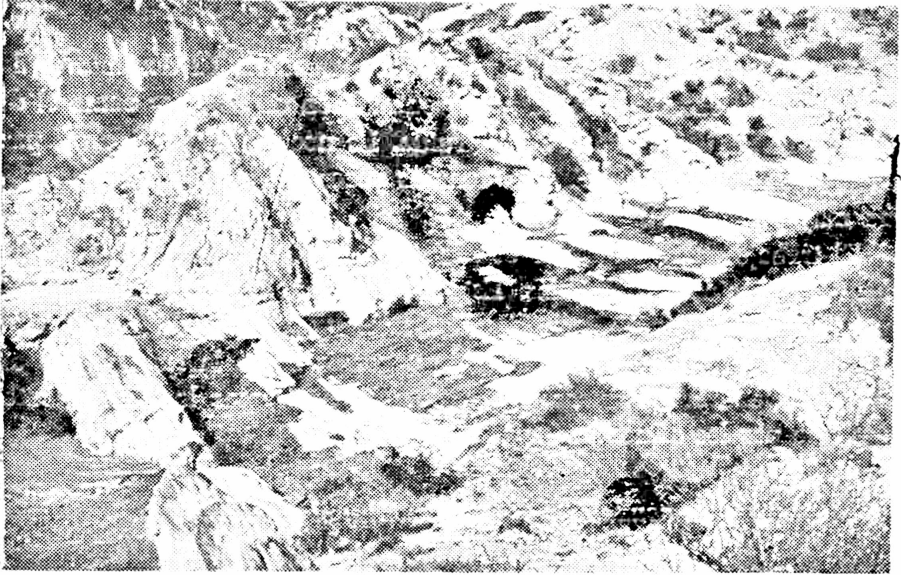
Fot. 5 — Areniscas de Mariño, normales al cauce, más aptas que los Conglomerados de Mogotes para fundación de obras de contención de aluviones.

Mejores condiciones ofrecen los materiales triásicos (Rético) y terciarios (areniscas de Mariño) (Fot. 5). Estas últimas, especialmente, dan la pauta de su eficacia por su acción de diques naturales que sobre el Frías han generado plataformas de aterrizaje de materiales y la consiguiente atenuación de la potencia del torrente (Fot. 6). Esto explica que hasta ahora el Frías tuviera un embanque inferior a la del San Isidro, por ejemplo, y que fuera el dique mejor conservado. Incluso, estas areniscas pueden dar pie a plataformas de aterrizajes más eficientes que las actuales mediante la construcción, por medio de pilotes hincados, de pequeños diques filtrables a fin de generar un depósito regresivo de los materiales de mayor volumen.
