Rehabilitación protética en paciente con compromiso estético: reporte de caso

Prosthetic rehabilitation in patient with aesthetic commitment: a case report

Rehabilitación protética en paciente. Con compromiso estético: reporte de caso

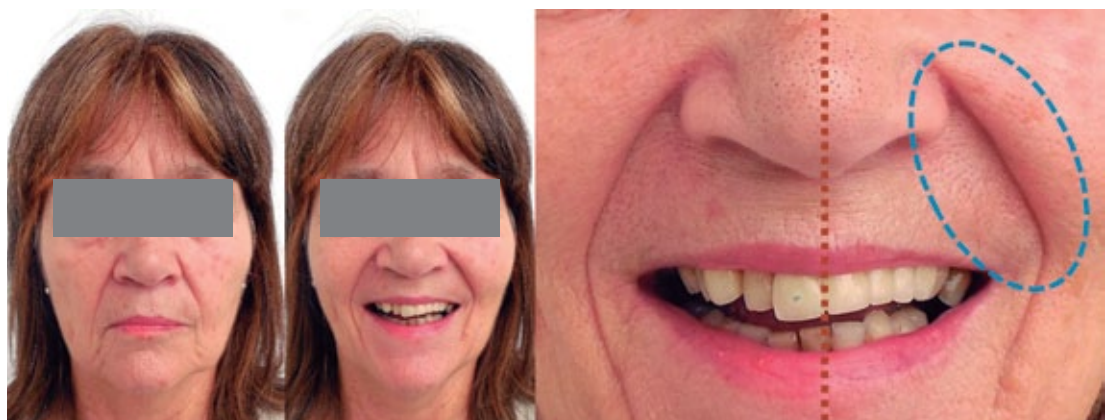
Figura 1: Muestra un pleno facial donde se puede apreciar la asimetría.

Al hacer un análisis facial de la paciente, se observa asimetría en el tercio inferior de la cara, la que se expresa por una reducción del volumen labial en el lado izquierdo. A su vez, se aprecia un diferente despliegue del surco naso labial, respecto al lado opuesto.

de este defecto óseo es un factor determinante de falta de soporte labial lo que da lugar a las alteraciones observadas en las figuras 1-3.

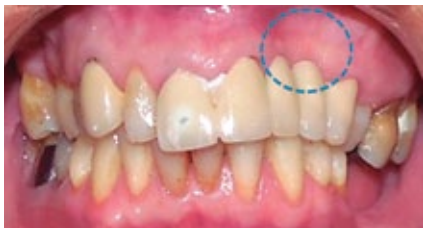
Figura 2: Muestra un pleno bucal. Enmarcado en un círculo se aprecia una alteración del reborde a nivel de brecha correspondiente a los elementos 22-23.

Al realizar un análisis intraoral, se pone de manifiesto la causa de las alteraciones observadas en las imágenes extraorales. Obsérvese en las siguientes figuras el defecto óseo a nivel de los elementos 22 y 23.

La longitud de las restauraciones a este nivel permite visualizar que el defecto también es de carácter vertical, Clase III de Seibert (Seibert, 1983). La presencia

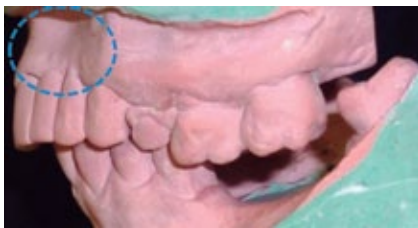
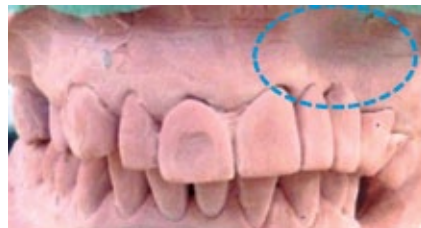
Figura 3

Figura 4: En las Figuras n.º.3 y .4. se observan las mismas alteraciones en el modelo de estudio.

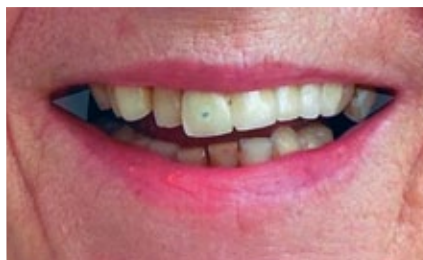
Figura 5: Se observa el corredor bucal del lado derecho conservado, pero ausente del lado izquierdo.

Al realizar la inspección extraoral se analizó también la sonrisa. Llama la atención la asimetría y la falta de corredor en el lado izquierdo debido a la migración que ha sufrido el elemento 26. La alteración estética resulta evidente (Castruita Cruz, 2015).

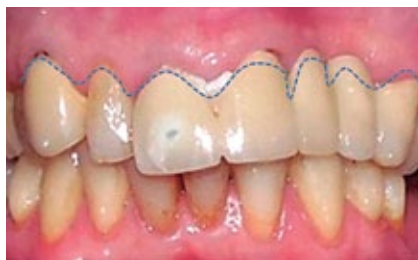
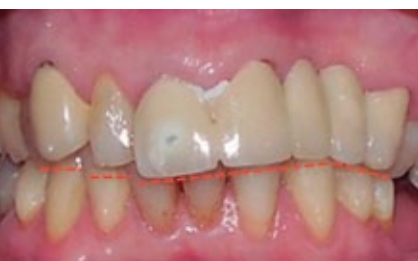
Figura 7

Figura 8: Figura N.º7 y 8 la línea punteada muestra la posición correcta del margen gingival, que no se corresponde con la que se encuentra en la boca y la línea punteada muestra un plano incisal quebrado.

lación entre el margen del incisivo lateral con el incisivo central y el canino, sino que cada elemento se ubica en una posición distinta del margen gingival. A su vez, esta alteración no es simétrica, sino que el lado izquierdo tiene una posición más apical del margen que el lado derecho. Esta situación es la más antiestética que se encontrar con respecto a la ubicación de la encía (Bolívar, 2012).

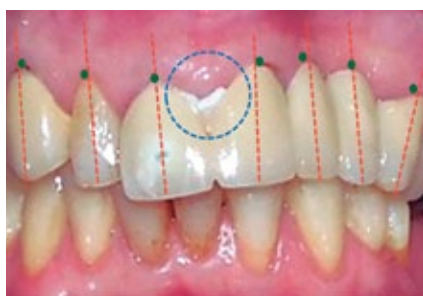
Figura 6: Obsérvese papila dental interincisal, ejes dentales y cenit.

Los ejes dentales no convergen hacia la línea media, sino por el contrario, cada eje tiene una disposición diferente, sin seguir un patrón (García, 2009). A su vez, esto repercute en el cenit de los mismos, que no se encuentra ubicado correctamente. Al evaluar los márgenes gingivales, se encontró una situación donde no hay re-

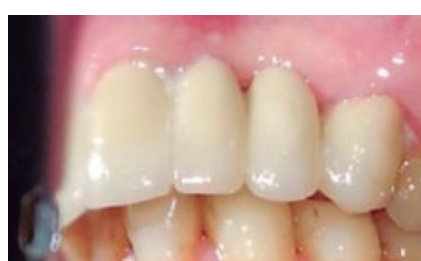
Figura 9: Obsérvese la similitud de tamaño en el diámetro mesio distal de los elementos 22 y 23.

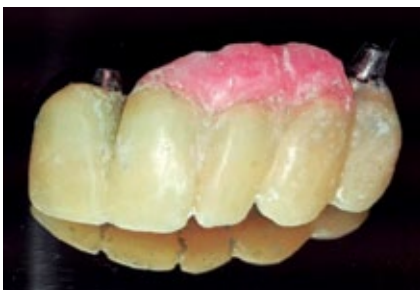
Figura 12: Puente provisional de acrílico atorillado en implantes colocados a nivel de 11 22 y 24.

Para reemplazar este puente, se colocaron implantes para realizar luego un puente cementado metalo cerámico implanto soportado (Martínez Téllez, 2008). Se optó por colocar implantes a nivel del hueso, debido a que se ha observado

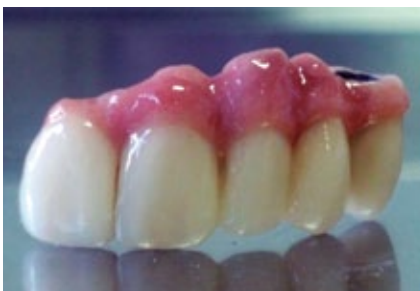
Figura 13: Puente final de porcelana sobre metal.

corregirse por completo se optó por rellenar el espacio con porcelana rosa (Papapyridakos 2018).

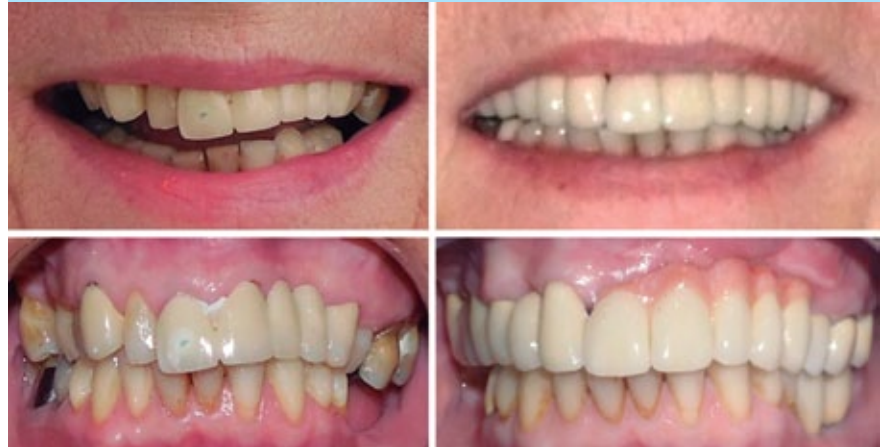
Figura 14: Resultados Criterios estéticos de Belser y Pascal Magne.

Parámetro	Estado inicial	Estado final
Salud gingival	Leve inflamación	Encía sana
Troneras gingivales	Ausente entre 11 y 21	Ausente entre 12 y 11.
Ejes dentales	Alterados	Correctos
Cenit	Alterado	Correcto
Márgenes gingivales	Alterados	Correcto
Punto de contacto	Alterado	Correcto
Proporción dentaria	Alterada	Correcta
Morfología dental	Alterada	Correcta
Caracterización del diente	Alterada	Adecuada translucidez
Textura superficial	Alterada	Textura muy tenue
Color	Alterado	Adecuado
Configuración del borde incisal	Alterado	Plano
Línea del labio inferior	Alterado	El plano incisal esta parejo, pero no sigue la curvatura del labio inferior.
Línea del labio superior	Línea labial baja	Línea labial baja
Simetría de la sonrisa	Asimétrica	Simétrica
