# Manifestaciones de subsidencia superficial en el Pastal, Norte de Mendoza, Argentina

## **RESUMEN**

## EVIDENCIAS DE SUBSIDENCIA SUPERFICIAL EN EL PASTAL

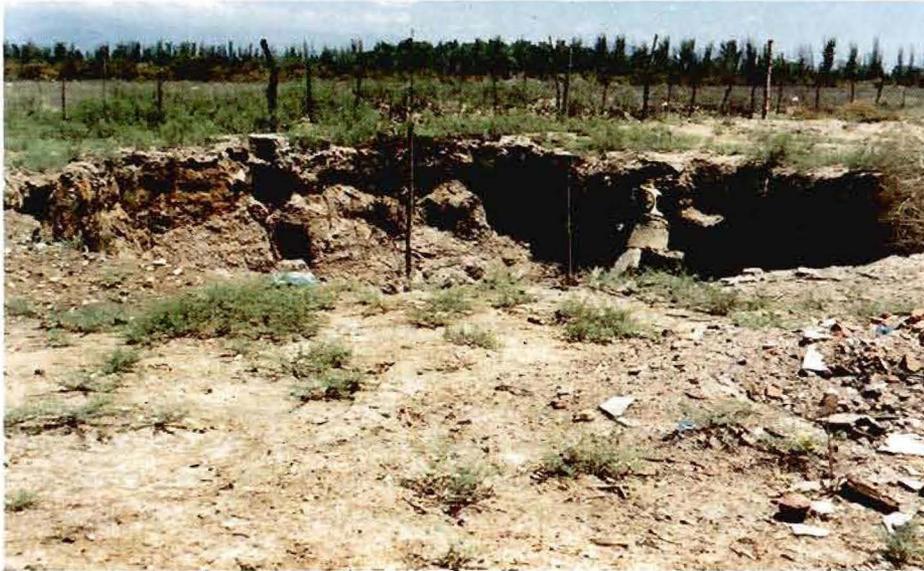
Figura 1 : Evidencia de subsidencia superficial en El Pastal (Diámetro: > 10 m – Profundidad: ≈ 3m).  
Notar el significativo colapso telescópico del revestimiento del pozo. Fotografía: 17/12/1999.

Con sus nuevas condiciones de extracción, el pozo se mantuvo productivo por aproximadamente 22 años, hasta que en mayo de 1999 ocurrió la subsidencia superficial mostrada en las figuras 1, 2 y 3.

El mecanismo que generó esta subsidencia superficial local, fue indudablemente la extracción de agua subterránea. De hecho, los dos pozos afectados (distantes 50 m entre sí) sufrieron hundimiento telescópico del revestimiento del pozo, lo cual es indicativo de una extracción prolongada y severa, en donde el ritmo de extracción excede al de recarga (6).

La secuencia de eventos ocurrida en El Pastal en 1999, comenzó con el hundimiento del revestimiento del pozo localizado unos 50 m al E-NE de aquel mostrado en figura 1. Posteriormente, poco más de 24 hs, se produjo el colapso telescópico (y casi concéntrico) del revestimiento asociado al pozo restante (Figuras 1, 2 y 3).

El diámetro de la subsidencia es de poco más de 10 m, mientras que su profundidad alcanza aproximadamente los 3 m (Figuras 1, 2 y 3).

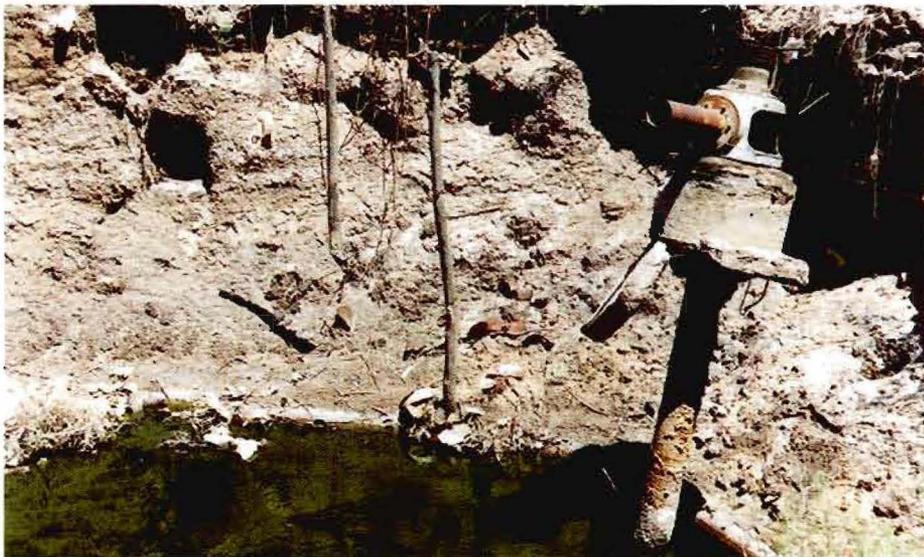
Figura 2 : Detalle de la manifestación de subsidencia mostrada en la figura anterior. Observar la posición del remanente de la bomba de extracción y de la cerca divisoria con posterioridad al evento de hundimiento diferencial. Fotografía: 17/12/1999.

La elevada salinidad natural y la cementación carbonática de los depósitos superficiales, serían responsables de la aparente disposición vertical de las paredes del hundimiento (Figuras 2 y 3).

Mediante una inspección reciente de esta manifestación de subsidencia superficial, se pudo comprobar que el agua localizada en el fondo del hundimiento (Figuras 2 y 3) tiene carácter de permanente. Su origen, por otro lado, podría estar relacionado a una freática superficial, al pozo afectado o a ambos simultáneamente.

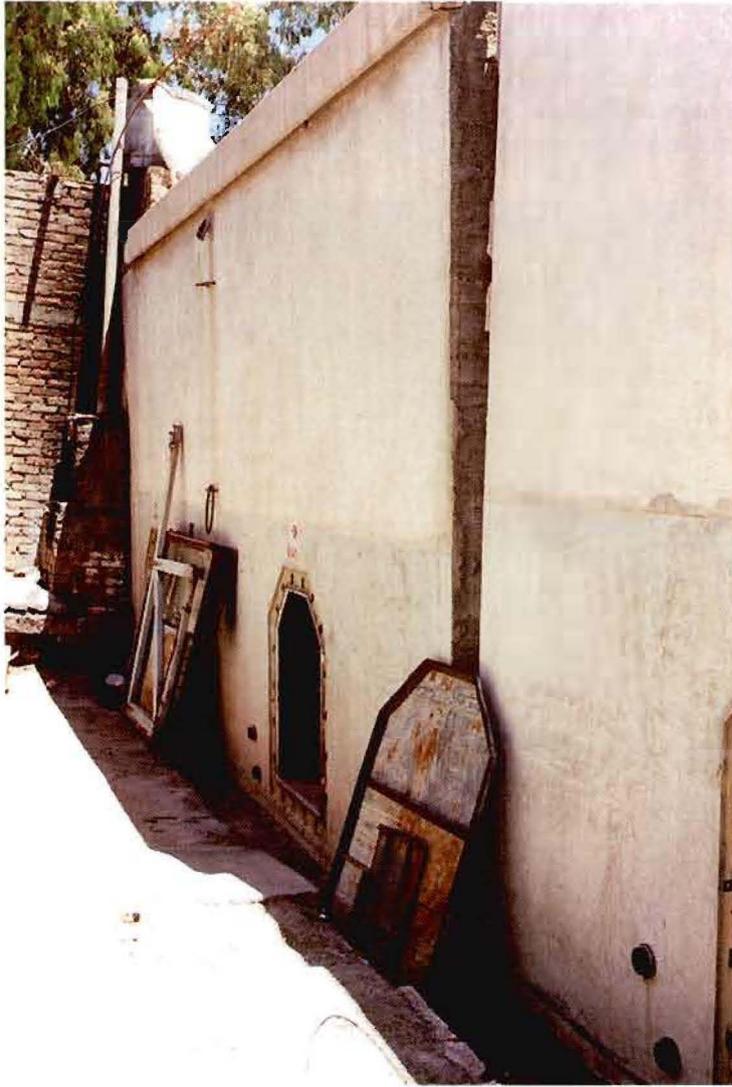
Figura 4 : Hundimiento diferencial (0.30 – 0.40 m) de las piletas de almacenamiento de vino de una pequeña bodega localizada a unos pocos centenares de metros del sitio anterior. El hundimiento fue causado por una severa licuefacción de suelos (superficial) gatillada por el terremoto de Cauçete. Fotografía: 17/12/1999.

La otra manifestación de licuefacción estuvo relacionada al hundimiento de dos piletas de almacenamiento de vino de una pequeña bodega local (Figura 4). Estas piletas de hormigón armado, forma prismática y sección rectangular, sufrieron licuefacción de suelos superficial; tal como se evidencia por el hundimiento diferencial de unos 0.30 – 0.40 m. La posible variación lateral del espesor del estrato licuado, además de la diferencia de peso de las estructuras afectadas (cantidad de vino almacenada), provocó un hundimiento relativo mayor de una pileta con respecto a la otra (Figura 4). Este sector se encuentra a unos pocos centenares de metros del sitio mostrado en la Figura 1.

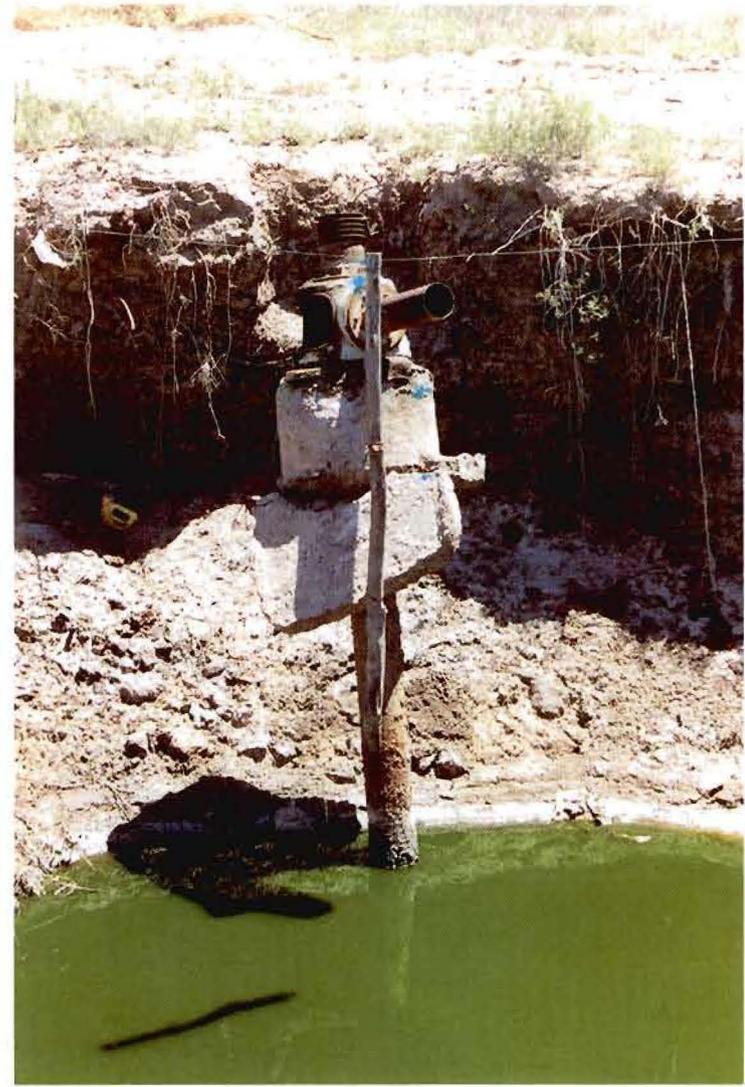
Figura 3 : Vista frontal de la bomba de extracción en relación a la cerca. Observar la elevada salinización del suelo y de los depósitos superficiales. Fotografía: 17/12/1999.

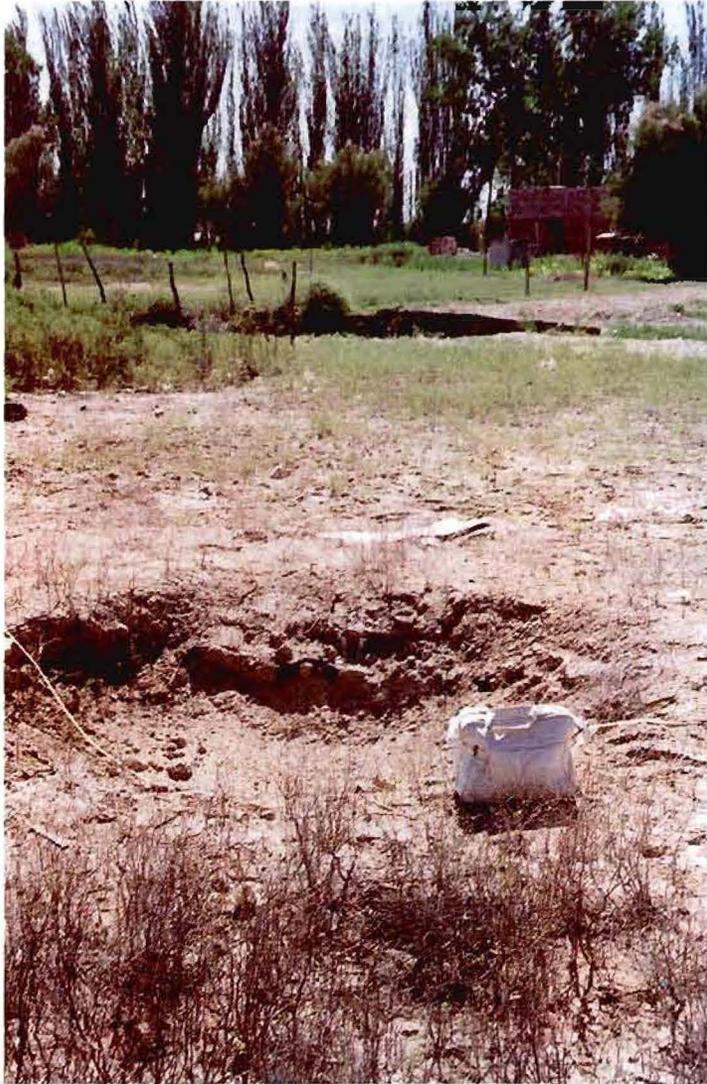
Figura 6 : Distribución espacial de las manifestaciones de subsidencia superficial mostradas en figuras 1 y 5. Notar la evidente alineación existente entre las mismas (posible Piping). Unos 10 m detrás de la línea de árboles, se localiza el emplazamiento del restante pozo de extracción afectado. Fotografía: 18/11/2000.

La figura 6 muestra la distribución espacial y la evidente alineación (en dirección NE) existente entre las evidencias de subsidencia superficial.

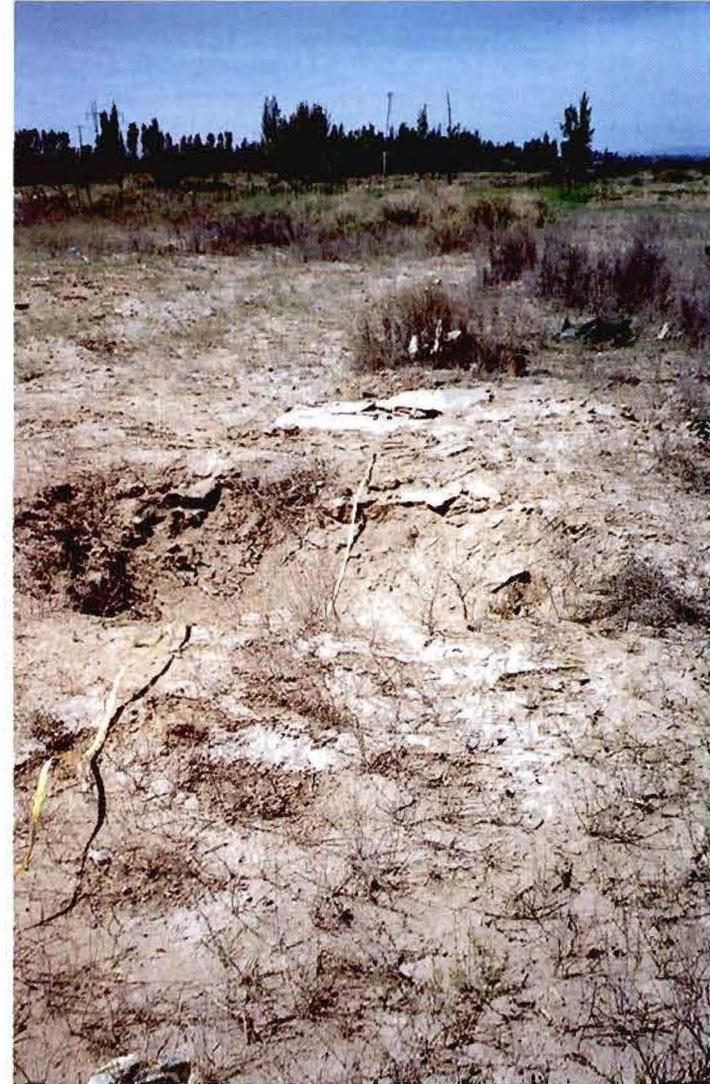
Figura 5 : Manifestación reciente de subsidencia superficial localizada al SW del sitio mostrado en figura 1. Notar la significativa salinización del suelo. Fotografía: 18/11/2000.
