PRÁCTICA PROFESIONAL SUPERVISADA

CARRERA: *Ingeniería Civil*

PROYECTO: *Construcción de edificio "LAS LOMAS"*

EMPRESA O INSTITUCIÓN: *PRESIDENTE - Desarrollos Real State S.A.*

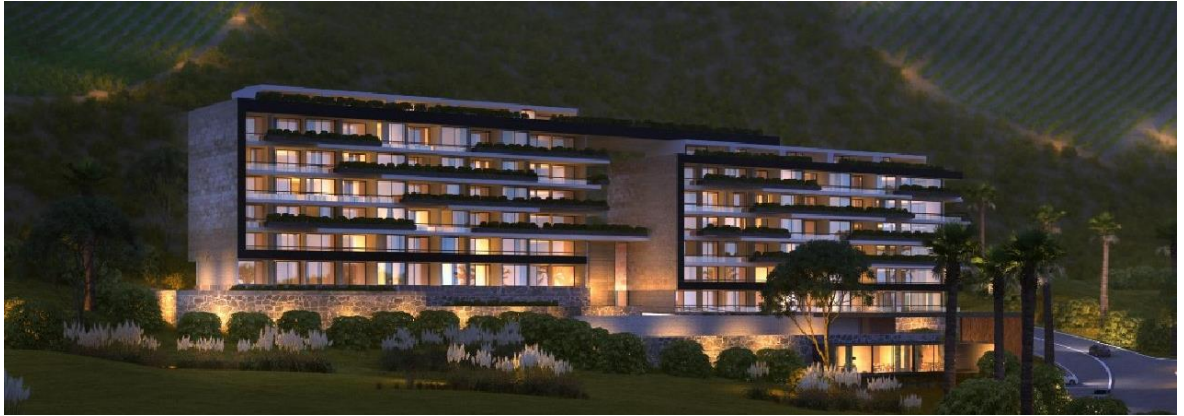
Fig. 1: Proyecto terminado de ambas torres

Consta de un edificio que se divide en dos partes: la torre norte y la torre sur. La torre norte se encuentra en una etapa más avanzada, con las instalaciones y terminaciones finas, mientras que la torre sur se encuentra en la etapa de obra gruesa, a nivel de fundaciones y subsuelo.

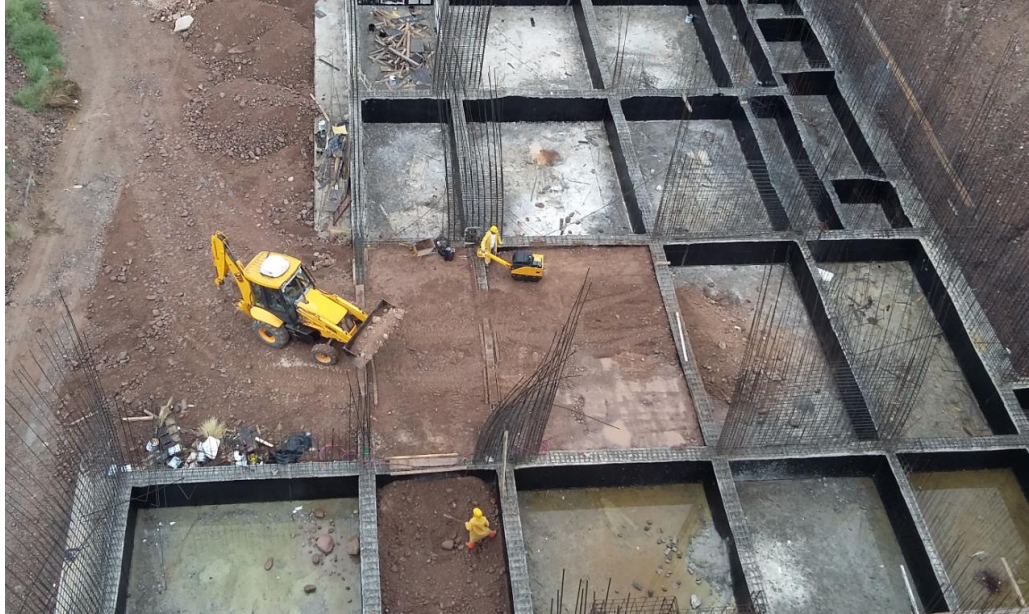
Fig. 2: Colocación del relleno entre las vigas de fundación

La torre sur se encontraba en el nivel de fundaciones cuando comenzaron las prácticas. La misma se compone de una platea de fundación de 65cm, sobre la cual se encuentran las vigas de fundación de 1,20m de alto, y finalmente se cierra el paquete estructural con una losa de 20cm de espesor. El relleno de los espacios entre dichos elementos estructurales consiste en material granular de la zona. Uno de los primeros trabajos fue controlar la compactación que se estaba realizando en dicho relleno, verificando que el material estuviera con cierta humedad y que cada capa fuera de 40cm, debido al tamaño del equipo (un rodillo de doble tambor manual).

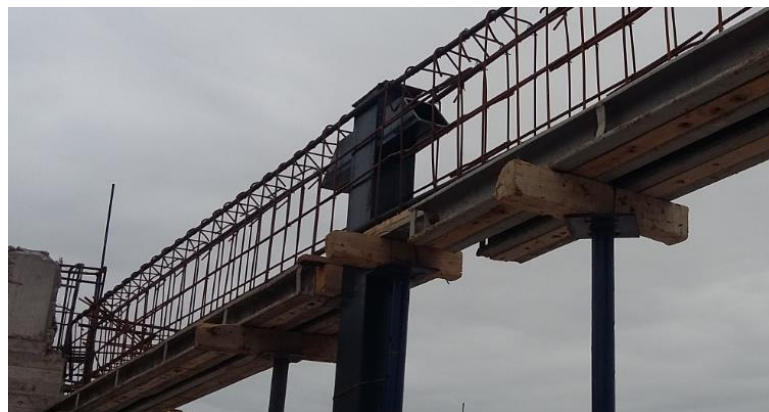
Fig. 3: Conexión de la columna metálica con la viga de hormigón

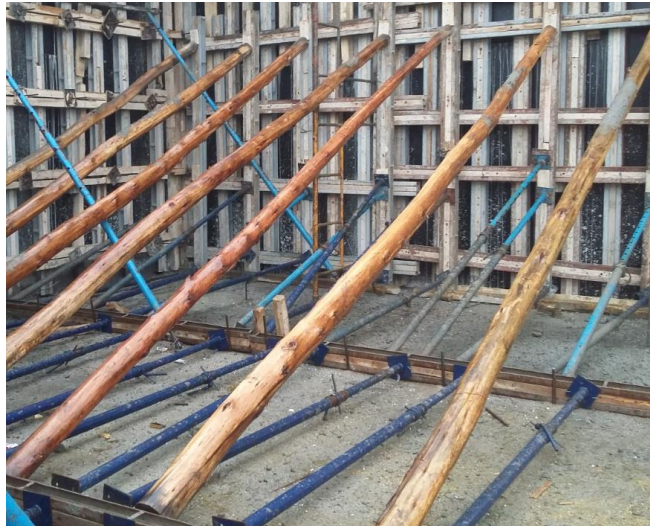
Fig. 4: Apuntalamiento de los encofrados

Una vez controladas las armaduras, se realizó un replanteo de los tabiques de H°A° en el piso (usando tanza, tizador o “chocla”, y cinta métrica), y los fondos de vigas y losas con sus respectivos niveles en las paredes (pasando niveles con una manguera transparente y, a veces de forma más precisa, empleando un láser autonivelante). De esta manera, los encofradores podían cerrar todas las caras de cada elemento para poder ser hormigonado, posicionándolo verticalmente con la ayuda de una plomada. Cuando se quería dejar el hormigón visto se usaban fenólicos en buenas condiciones (correctamente apuntalados), caso contrario se usaban fenólicos viejos o desgastados.

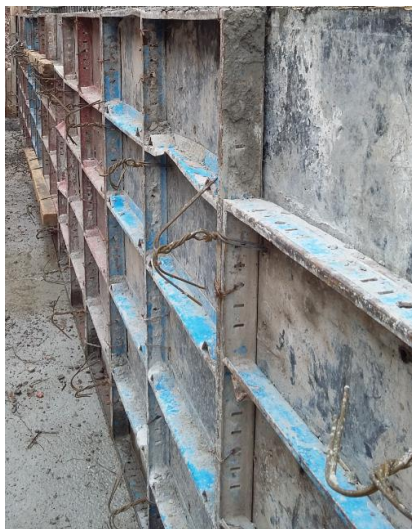
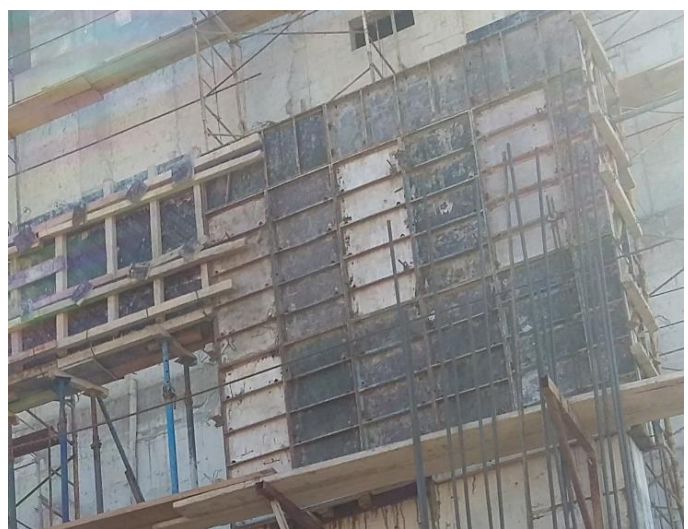
Fig. 5: Encofrados metálicos SOINSA

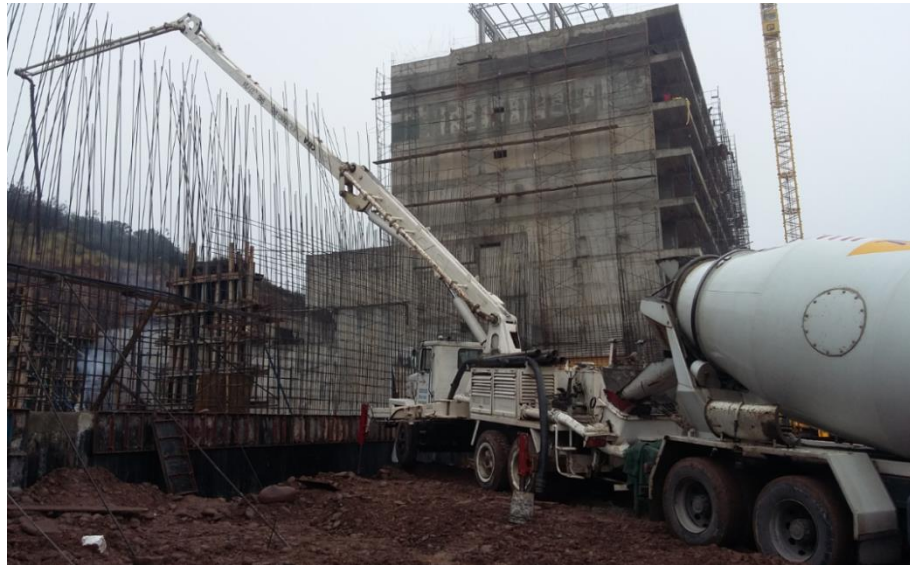
Fig. 6: Bomba telescópica

Como la cantidad de elementos a hormigonar era tan grande, se pedía hormigón elaborado junto con una bomba telescópica para acelerar los tiempos y facilitar el trabajo. Cada semana se vertían más de 50m³ de hormigón entre tabiques, vigas y losas. Se hacía en cada caso un cómputo de los elementos encofrados hasta ese momento para encargar hormigón a la planta hormigonera.

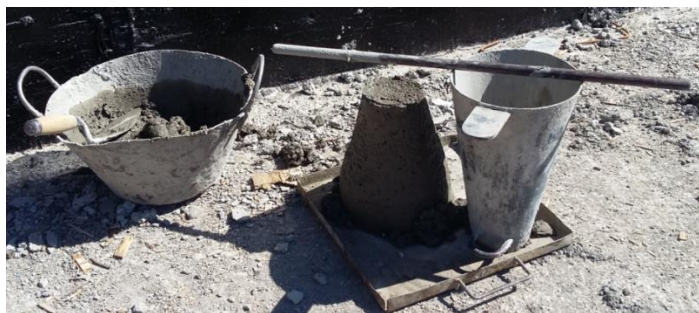
Fig. 7: Ensayo del cono de Abrams

Se realizó un control de calidad del hormigón a todos los camiones mixer hormigoneros que ingresaban a la obra, mediante el ensayo de consistencia del cono de Abrams. Se pidió un hormigón con un asentamiento de 7cm para posteriormente agregar aditivo fluidificante (para su colado con la bomba). Para que el ensayo diera positivo dicho asentamiento debía estar entre los límites de ± 2 cm. Cabe destacar la importancia de este control en obra, ya que en dos ocasiones se tuvo que rechazar el camión con hormigón debido a que éste tenía una consistencia muy fluida (riesgo de que tenga agua en exceso, lo que puede afectar la resistencia y calidad del hormigón), habiendo realizado el ensayo 2 veces en cada situación.

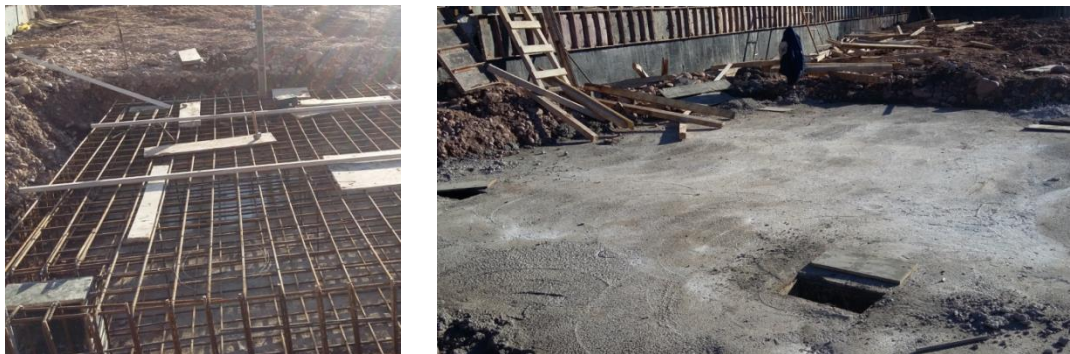
Fig. 8: Base de la grúa

Otro trabajo de replanteo que se realizó fue el de la base para la grúa, el cual se hizo en el terreno natural. Para determinar la ubicación más óptima de la grúa se tuvo en cuenta el alcance del brazo de carga de la misma, para que cubriera la mayor parte del edificio. Pero también fue necesario considerar su respectivo montaje para orientar la base de la grúa, ya que la misma se arma con toda su extensión horizontal sobre el suelo y luego se posiciona en altura con gatos hidráulicos que van subiendo la “pluma” piso a piso, por lo que no debería haber ninguna parte de la estructura del edificio que en un futuro se interpusiera con el desarmado de la misma.

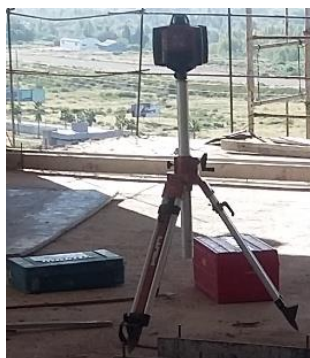
Fig. 9: Láser autonivelante

En la torre norte se estaban realizando diversos trabajos de obra fina en cada unos de los 7 pisos del edificio, comenzando desde los niveles inferiores hacia arriba. Lo primero que se realizó en cada piso fue, mediante un nivel de referencia definido (generalmente se toma 1m desde el nivel de piso terminado), llevar ese nivel a toda la planta de dicho piso. Para esta tarea se utilizó un láser autonivelante, como el que se ve en la fig. 9.

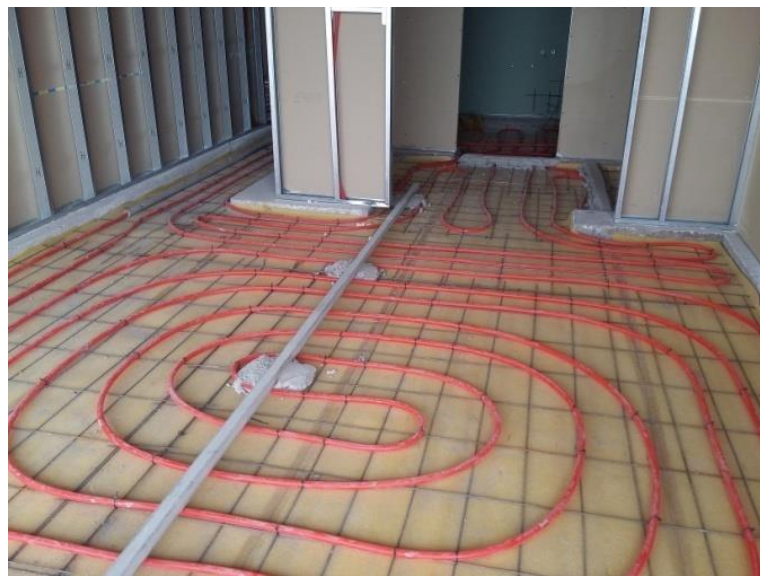
Fig. 10: Colocación de losa radiante

Sobre la losa estructural se definió colocar un contrapiso con hormigón alivianado con pomeca (generalmente se hacía en la misma obra, obteniendo un H-13) de 15cm de espesor, en el cual se utilizaba el sistema de calefacción por losa radiante. Para ello se tuvo que nivelar horizontalmente el piso de cada departamento, completando con hormigón las zonas faltantes (se emplearon fajas de hasta 2cm, según el desnivel). Luego, se colocó una membrana de espuma de polietileno (cumple una función termo-acústica), sobre la cual se agregó una malla de $\phi 4,2\text{mm}$ (armadura mínima por contracción y temperatura). Finalmente, se distribuyó uniformemente la cañería de la losa radiante, completando dicho contrapiso con hormigón alivianado.

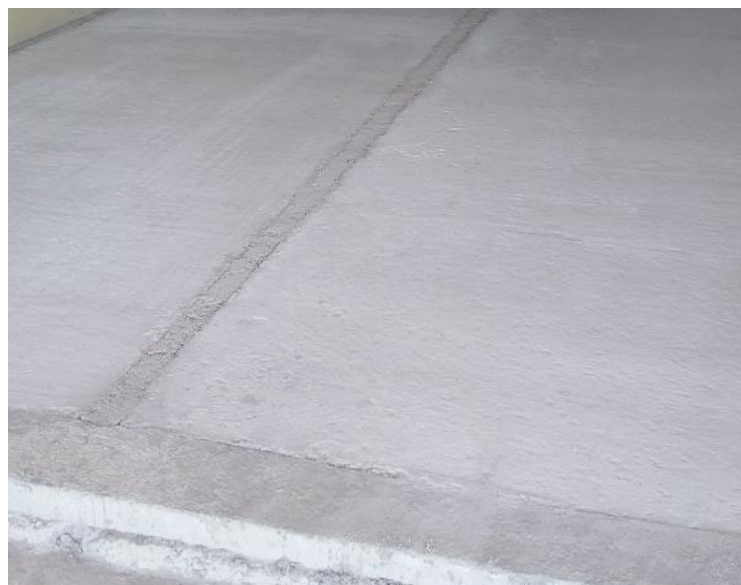
Fig. 11: Colocación de contrapiso alivianado

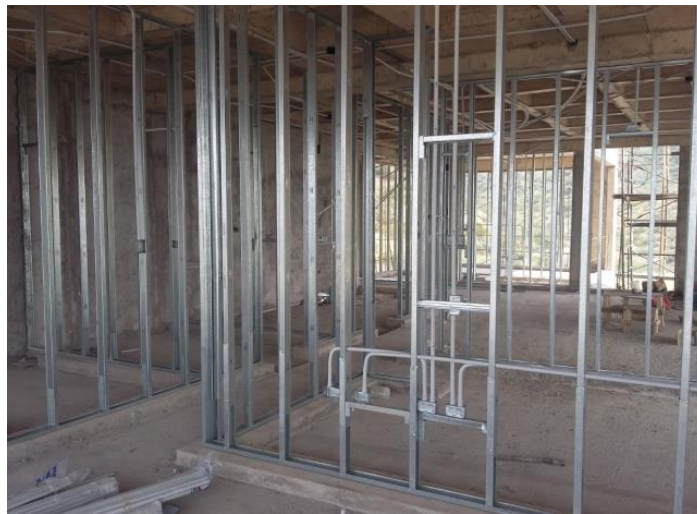
Fig. 12: Estructura de aluminio para el montaje de las placas de yeso

Para hacer el replanteo de la tabiquería interna dentro del edificio (demarcación de los locales), se definieron unos ejes de referencia en cada piso. A partir de los mismos y con la ayuda de una cinta métrica y un tizador (“chocla”) se marcaron en el suelo todas las líneas con la ubicación de todos los tabiques livianos que separan los distintos ambientes. Dichas paredes consisten en placas de yeso que se montan sobre una estructura de aluminio, las cuales permiten que en su interior se puedan colocar instalaciones y una lana de vidrio (función termo-acústica). La ventaja de este sistema constructivo es la rapidez de colocación y su bajo peso.

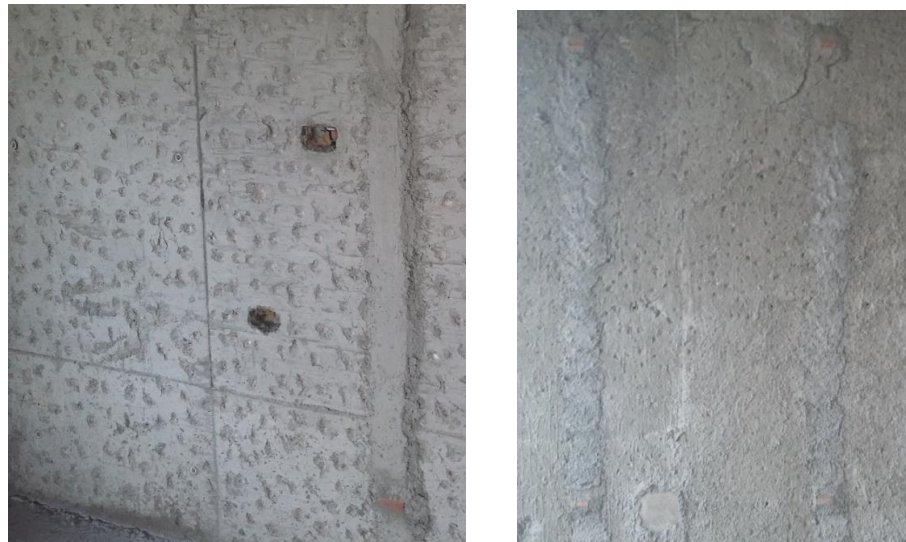
Fig. 14: Picado de pared de H°, chicoteado y colocación de fajas

Hay sectores en donde se dejó el hormigón visto empleando encofrado liso (subsuelo) o tipo entablonado (algunas partes de los departamentos), pero donde no se había previsto una buena terminación del hormigón, se colocó un revoque grueso. Para que dicha capa se adhiriera al hormigón, se picó la pared en distintos puntos y se azotó con una mezcla de

arena + cemento para lograr una pared rugosa. Además se le agregó un adhesivo (emulsión sintética) al mortero (compuesto por agua + cemento + cal + arena gruesa) y así aumentar la adherencia. En este paso se corrigieron los posibles desaplomes que pudiera haber en las paredes, terminando dicha capa mediante fajas verticales (dando el espesor y actuando como guía), con la ayuda de una regla metálica. Cuando el desaplome implicara colocar una capa de más de 5cm se agregó una pequeña malla metálica para darle un soporte estructural (debido al elevado peso tendría). Una vez colocada esta capa, se hizo el revoque fino (enlucido) en una capa de 1cm, consistiendo en una mezcla de agua + cemento + cal + arena fina. Finalmente, en los ambientes donde se quería dejar una terminación bien lisa y pareja de la pared, se colocó una capa de yeso de 1cm.

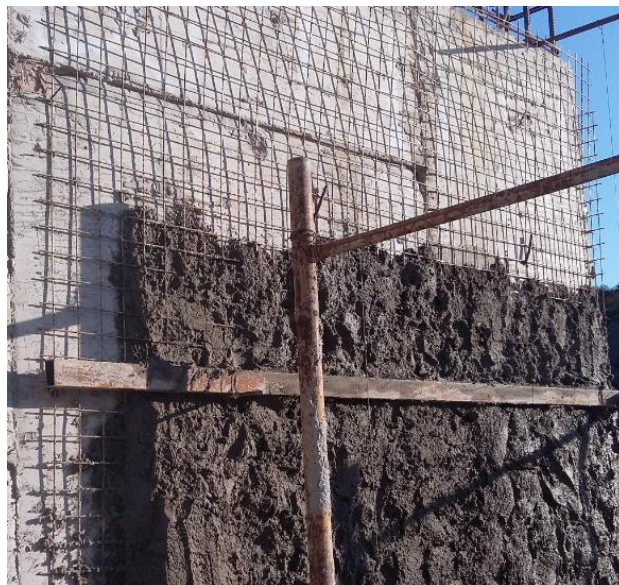
Fig. 15: Agregado grueso con soporte de malla metálica

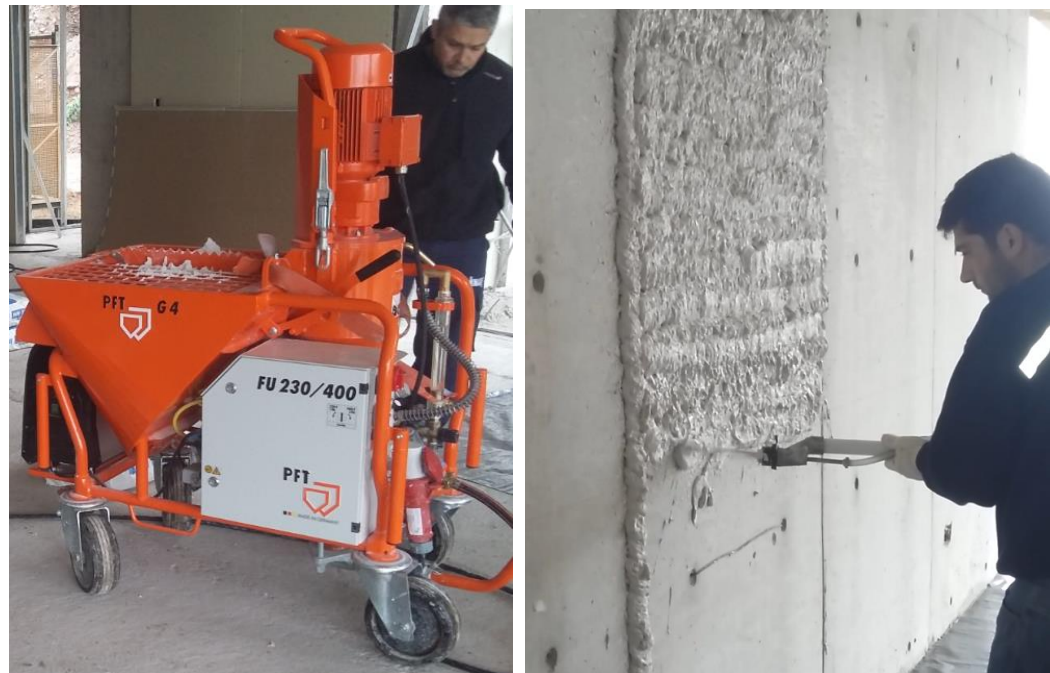
Fig. 16: Máquina de proyectar para yeso y su aplicación

Para la aplicación del revoque de base de yeso en ambientes interiores se estaba evaluando el uso de máquinas de proyectar, debido a la gran cantidad de superficies a revocar (es más fácil, se ahorra tiempo y es más económico que el método tradicional, ya que se pierde menos material). Además, el producto usado puede ser aplicado en cualquier superficie sin hacer un tratamiento previo en la misma.

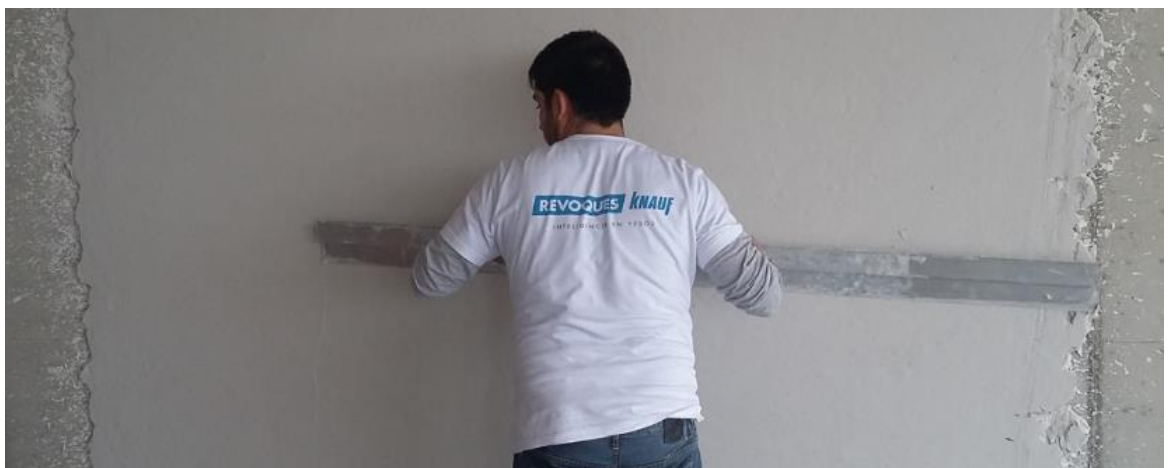
Fig. 17: Terminación y emparejado del enlucido de yeso con una regla metálica

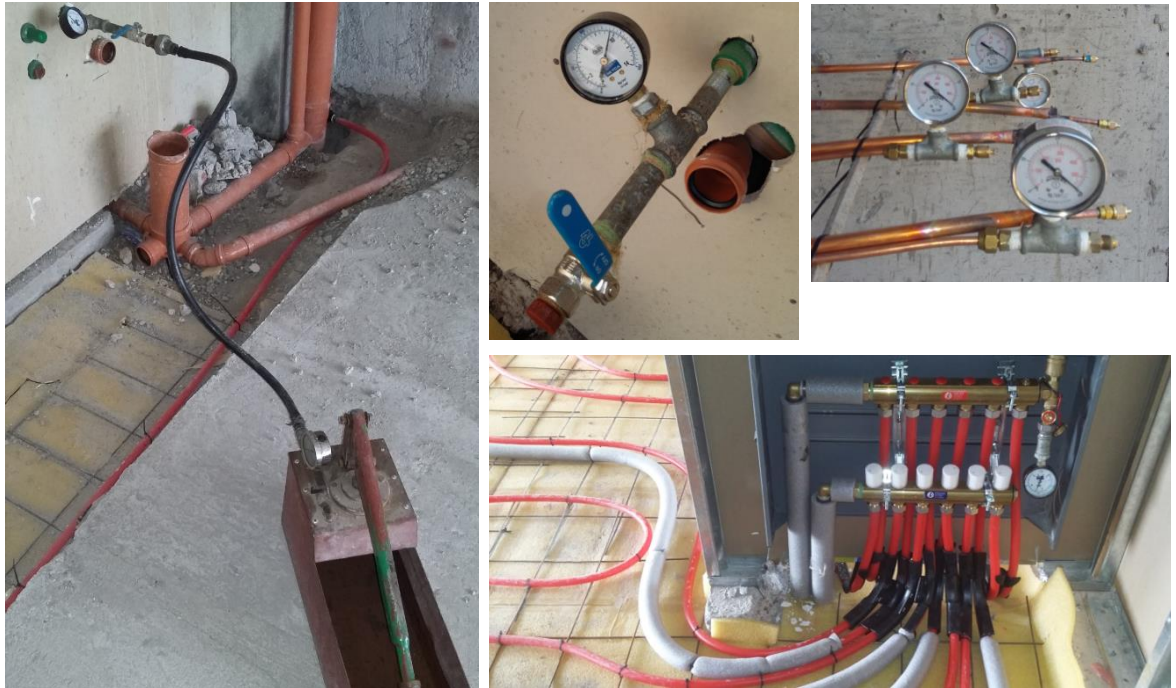
Fig. 18: Manómetros de cada sistema presurizado

Otra de las tareas efectuadas fue la de realizar pruebas de presión en las cañerías de agua fría y caliente, cañerías de aire acondicionado y cañerías de losa radiante. Se aplicó en cada caso una presión mayor a la de trabajo, anotando la lectura observada en un manómetro colocado en la boca de la cañería correspondiente. Se dejaba el sistema presurizado durante

24hs y se volvía a controlar el manómetro, para verificar que no hubiera ningún tipo de pérdida en la instalación; y que en caso de haber una fuga, poder arreglarla.
