TRABAJO FINAL PARA OPTAR AL TITULO DE ESPECIALISTA EN  
ENDODONCIA TRATAMIENTO DE PERFORACIONES EN ENDODONCIA

**MANEJO CLÍNICO DE LAS PERFORACIONES RADICULARES**

ALUMNO: OD. BONO VANESA.

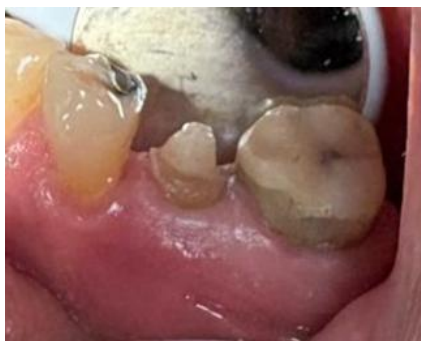
**Fig. 1.** Vista intraoral del sector posterior izquierdo.

Al examen clínico se observó una restauración oclusal correctamente adaptada. Los tejidos blandos circundantes no presentaban signos clínicos de inflamación. Las pruebas de percusión y palpación resultaron negativas. Asimismo, no se registraron profundidades de sondaje patológicas en ninguna de las caras ni en las superficies proximales de la pieza dentaria en cuestión (Fig. 1).

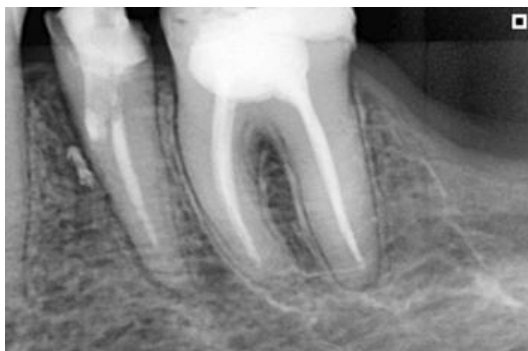
**Fig. 2.** Radiografía periapical preoperatoria.

Se realizó una radiografía periapical preoperatoria mediante radiovisiografía digital utilizando un sensor intraoral Saevo Slim tamaño 1 (Saevo®, Brasil) (Fig. 2). En dicha imagen se observó una pieza previamente tratada endodónticamente, con adecuada obturación de los conductos vestibulares y distal, sin evidencia de lesión ósea periapical y con correcta adaptación de la restauración coronaria.

Asimismo, en la misma radiografía se observó que la pieza 35 presentaba tratamiento endodóntico previo, un perno intrarradicular desadaptado y material de obturación extravasado hacia el espacio periodontal. Debido a estos hallazgos se decidió realizar un examen clínico complementario de dicha pieza dentaria.

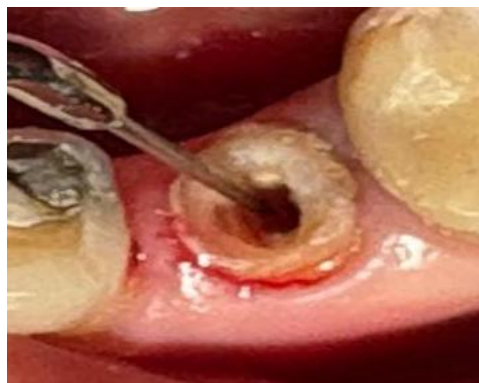
**Fig. 3.** Remoción de gutapercha con ultrasonido.

Se administró anestesia local con carticaína clorhidrato al 4 % con adrenalina 1:100.000 (Totalcaína®, Laboratorio Bernabó, Argentina). Posteriormente, se realizó la remoción del muñón coronario mediante una piedra tronco-cónica N.º 5 bajo irrigación acuosa. Para la eliminación del perno de fibra intrarradicular se utilizó una fresa redonda extralarga N.º 3. Una vez removido completamente el perno, se identificó una perforación radicular asociada al trayecto del mismo. A continuación, se procedió a la desobturación del conducto radicular. Para la remoción de la gutapercha del tercio coronario se empleó un equipo de ultrasonido (Woodpecker®, China) con inserto de punta lisa tronco-cónica N.º 9 (Fig. 3).

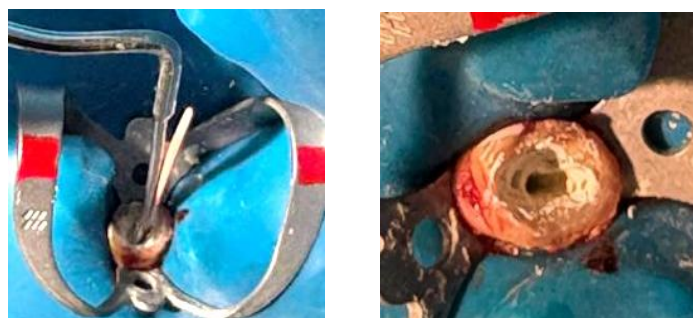
**Fig. 4.** Sellado de la perforación.

Finalizada la desobturación, se efectuó el aislamiento absoluto de la pieza dentaria mediante dique de goma. Posteriormente, se irrigó con solución de clorhexidina al 2 % (Tedequim®, Argentina) y se realizó la limpieza de la zona de la perforación mediante activación ultrasónica utilizando un equipo Endo 3 (Woodpecker®, China) con inserto E99. Una vez obtenida una adecuada limpieza del defecto, se procedió a su reparación mediante la colocación intracoronaria de Bio-C Repair® (Angelus®, Brasil). El biomaterial fue llevado al sitio de la perforación y condensado utilizando un condensador digital Machtou. Con el objetivo de evitar la penetración del material reparador en el interior del conducto radicular, se colocó previamente un cono de gutapercha como barrera mecánica temporal (Fig. 4).

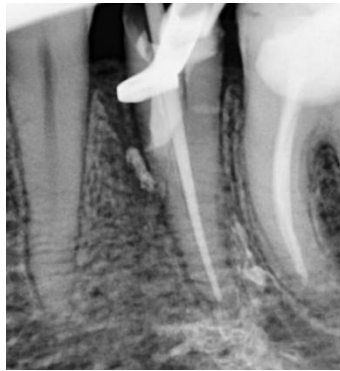
**Fig. 5.** Radiografía de conometría.

En una segunda sesión clínica, se removió la medicación intraconducto mediante irrigación con hipoclorito de sodio al 5,25 % activado ultrasónicamente. Posteriormente, calibró el tercio apical con una lima manual tipo K. Se adaptó el cono principal y se tomó una radiografía de conometría para verificar su posición.(Fig.5 ).

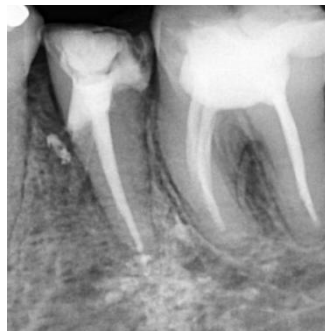
**Fig. 6.** Radiografía postoperatoria.

Una vez confirmada la adaptación adecuada del material de obturación, se procedió a la obturación definitiva del sistema de conductos radiculares mediante técnica de condensación lateral, obteniéndose un sellado tridimensional satisfactorio. Finalmente, se realizó el control radiográfico postoperatorio (Fig.6) y se indicó a la paciente que se realice la rehabilitación coronaria definitiva correspondiente.
